# ПРАКТИЧЕСКИЙ РЕЗУЛЬТАТ РАБОТ ПО ПЕРЕХОДУ К ОБСЛУЖИВАНИЮ ОБОРУДОВАНИЯ ПО ТЕХНИЧЕСКОМУ СОСТОЯНИЮ НА ПРЕДПРИЯТИИ ООО «ТОМСКНЕФТЕХИМ»

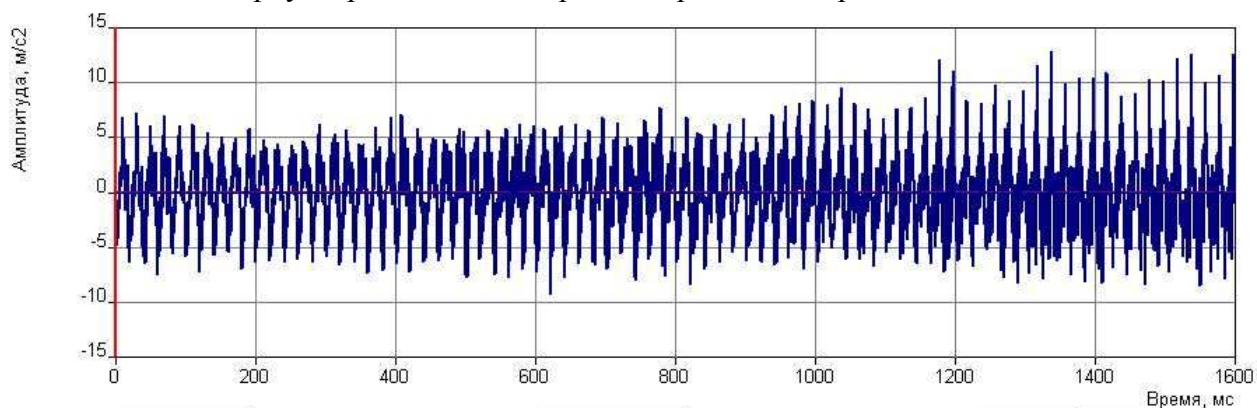
Рис.1. Сигнал виброускорения 1кГц опоры 1 направление горизонтальное.

Измерения вибрации в режиме реального времени показали, что уровень СКЗ виброскорости в горизонтальном направлении является не стабильным и изменяется от 3 мм/с до 6 мм/с, с периодичностью 1 минута, при этом вибрация в вертикальном направлении (4,1 мм/с) практически не меняется.

Проведенные исследовательские мероприятия позволяют сделать предположение, что высокий уровень вибрации и ее нестабильность в горизонтальном направлении являются следствием недостаточной площади опорной поверхности лап электродвигателя.

В результате «принудительного» притягивания лап происходила деформация корпуса электродвигателя, что приводит к высоким уровням вибрации.

Увеличить опорную поверхность прилегания лап электродвигателя к раме.

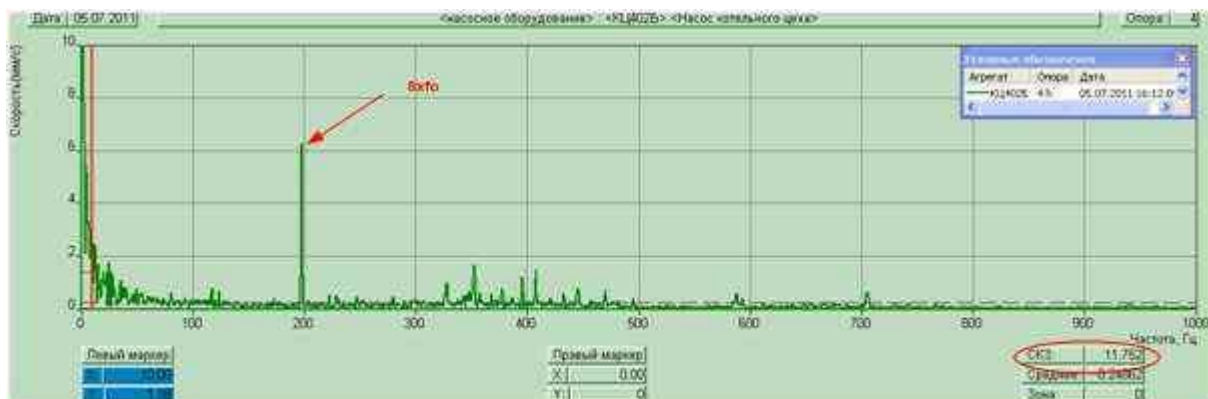
Рис.3. Спектр СКЗ виброскорости опоры № 4 – направление осевое.

Основной вклад в повышенное значение вибрации агрегата вносит восьмая гармоника оборотной частоты (198,13 Гц), что свидетельствует о дефекте рабочего колеса насоса.

Произвести замену подшипника опоры 4, ремонт/замену рабочего колеса насоса.

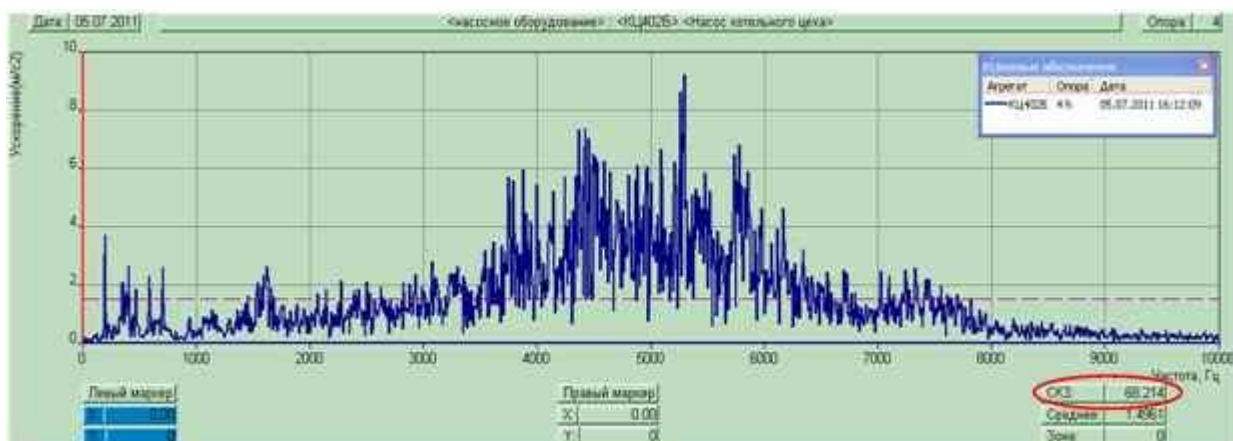
Рис.4. Спектры виброускорения от 10 до 10 000 Гц. Подшипниковая опора № 4 – горизонтальное направление.

Значение СКЗ виброускорения составляет  $68 \text{ м/с}^2$ , что свидетельствует о развитии трения в подшипниковом узле опоры 4.

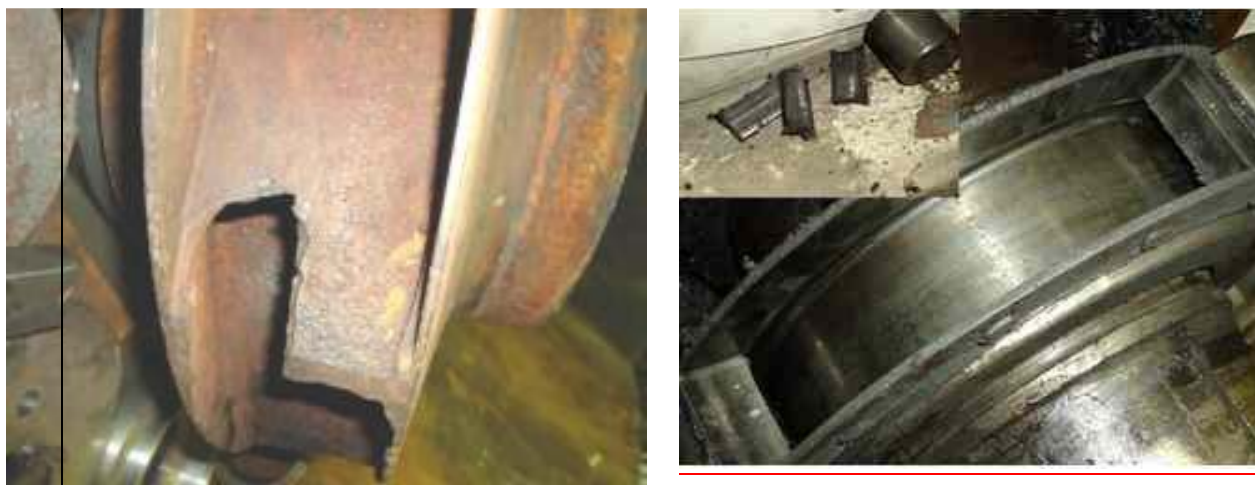
Рис.5. Фото демонтированного рабочего колеса с дефектом одной лопатки (слева) и подшипника опоры 4(справа).

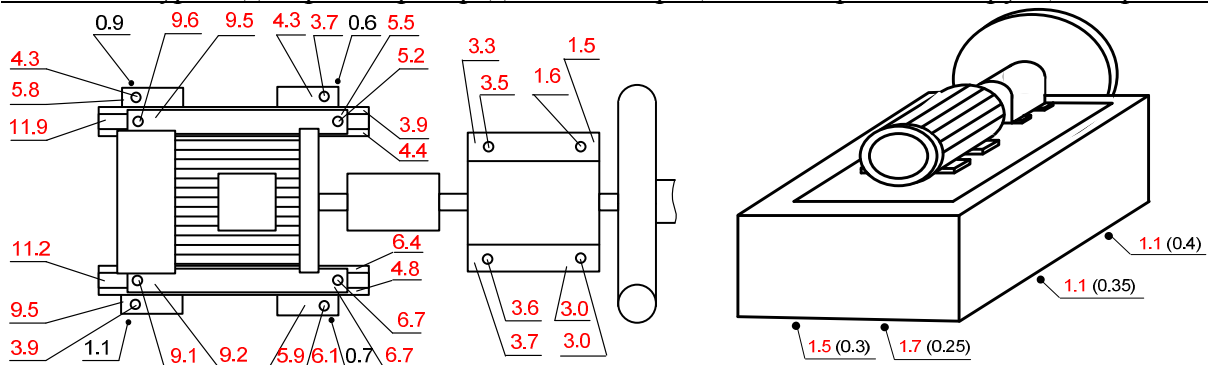
Рис.6. Контурная диаграмма распределения вибрации по опорной конструкции агрегата.

Основной причиной повышенной вибрации агрегата является отсутствие жёсткости его опорной системы (имеются механические ослабления крепления агрегата в системе «болт-лапа-рама», а также «рама-анкер-фундамент»). Контурная диаграмма распределения вибрации по опорной конструкции агрегата приведена на Рис.18.

Высокие значения СКЗ виброскорости ( $V_e$  – мм/с) в системе болт-лапа-рама свидетельствует о том, что имеется существенное ослабление опорной системы агрегата. Значение СКЗ виброскорости по периметру фундаментного блока находится в диапазоне 1,1÷1,7 мм/с, для примера в этих же точках по периметру фундаментного

блока соседнего агрегата (воздуходувка поз.5010.2) вибрация составляет  $0,25 \div 0,4$  мм/с, что примерно в 3÷5 раза меньше. На схеме значения СКЗ виброскорости для агрегата 5010.2 указаны в скобках.

Обеспечить жёсткость опорной конструкции агрегата. Произвести замену анкерных болтов под опорами №1 и №2 электродвигателя. Произвести протяжку всех болтовых соединений крепления станины агрегата к раме (по опорам: 1, 2, 3, 4).

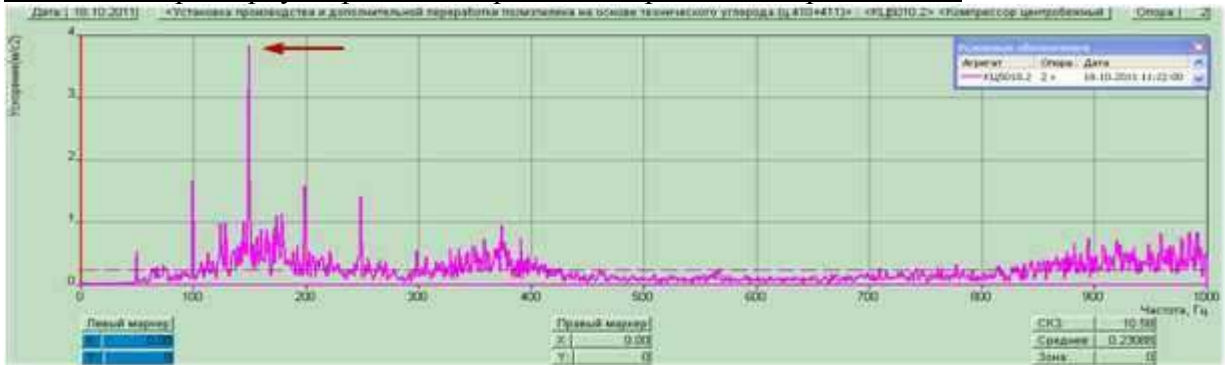
Рис.8. Спектр виброускорения. Опора №2- направление вертикальное

В спектре виброускорения доминирует третья оборотная частота ( $3f_0$ ) ротора электродвигателя, что свидетельствует о недостаточной жесткости опорной системы.

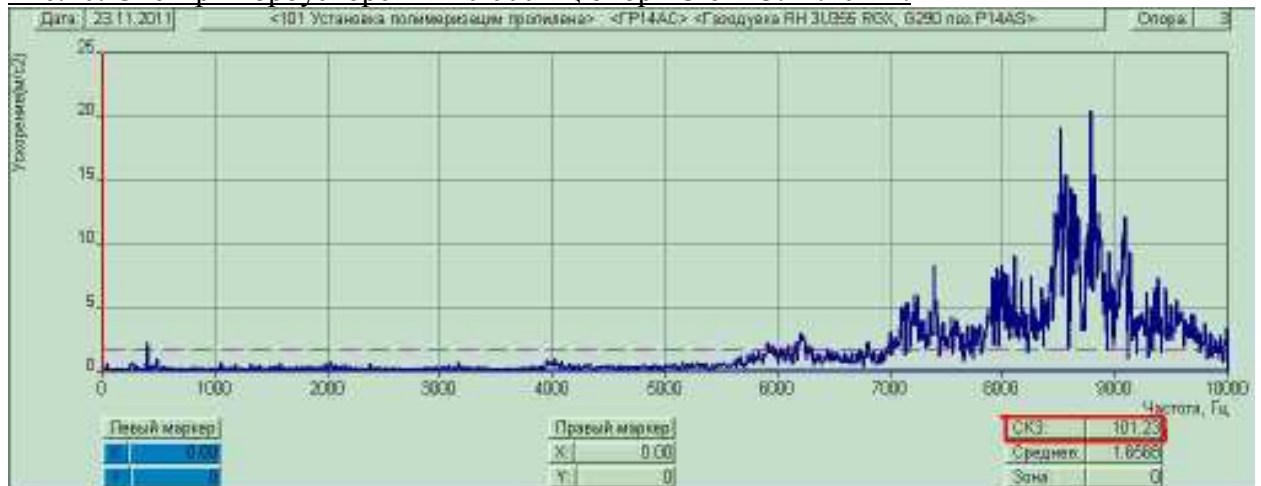
Рис.10. Спектр виброускорения 10 000 Гц опоры 3 от 23.11.2011г.

**Комментарии:** Уровень СКЗ виброускорения подшипников опор 3 и 4 составляет – **101,23 м/с<sup>2</sup>** и **95,72 м/с<sup>2</sup>**, что свидетельствует о повышенном трении в подшипниковых узлах, См.Рис.22.

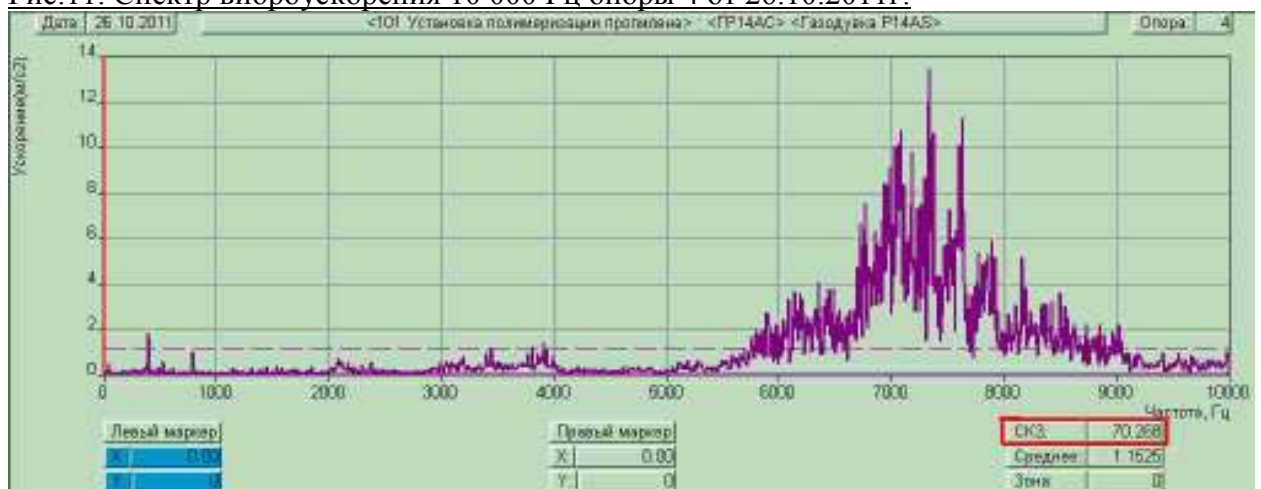
Рис.11. Спектр виброускорения 10 000 Гц опоры 4 от 26.10.2011г.

После ремонта от 26.10.2011г. спектр СКЗ виброускорения 10 000 Гц, см.Рис.23.

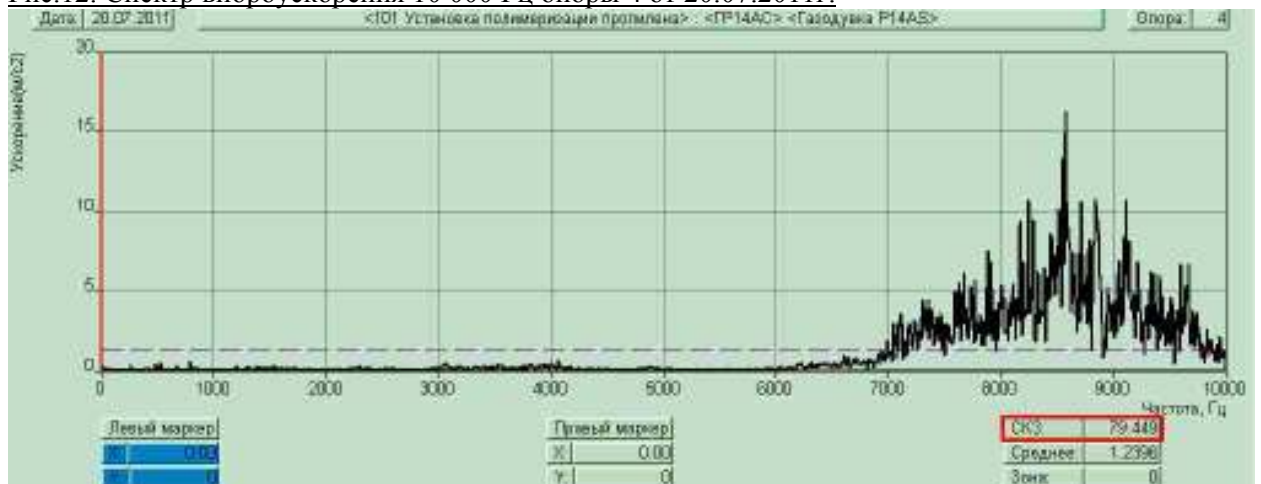
Рис.12. Спектр виброускорения 10 000 Гц опоры 4 от 20.07.2011г.

После ремонта от 20.07.2011г. наблюдалась аналогичная ситуация, см.Рис. 24, в результате подшипники отработали менее месяца.

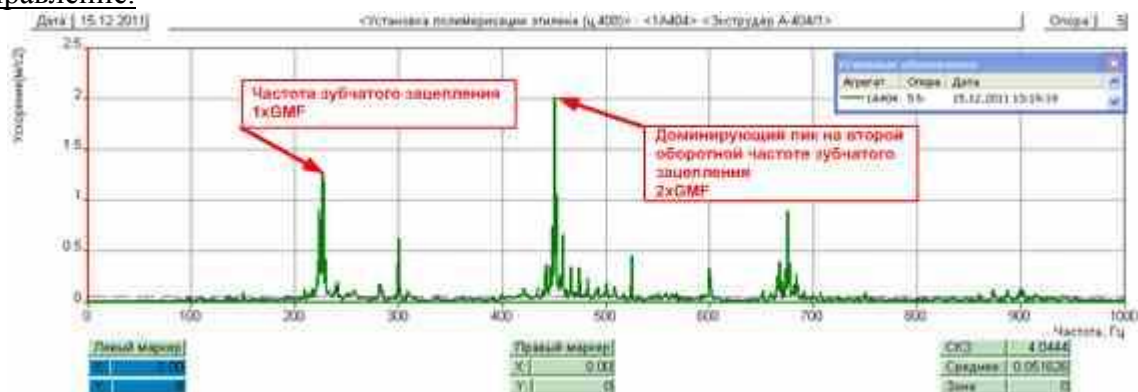
Рис.15. Прямой спектр виброускорения от 2-1000 Гц. Опора № 5, горизонтальное направление.

Основной причиной повышенной вибрации является несоосность зубчатой передачи (См. Рис.27).

Возбуждение второй гармоники зубчатого зацепления вызвано несоосностью валов редуктора. Вследствие данного дефекта наблюдается повышенное значение СКЗ виброскорости в осевом направлении на опоре № 5.

1. Обеспечить проведение КИПВ 1 уровня (вибромониторинг агрегата) – не менее 1 раза в сутки. При резком изменении уровня вибрации относительно значений данного обследования (в 1,5 и более раз, но не менее чем на 1 мм/с) инициировать проведение ВД (КИПВ 2 уровня).

2. В период очередного планового ремонта: произвести ревизию зубчатого зацепления редуктора (проверить параллельность укладки зубчатой пары), ревизию подшипника опоры №5.

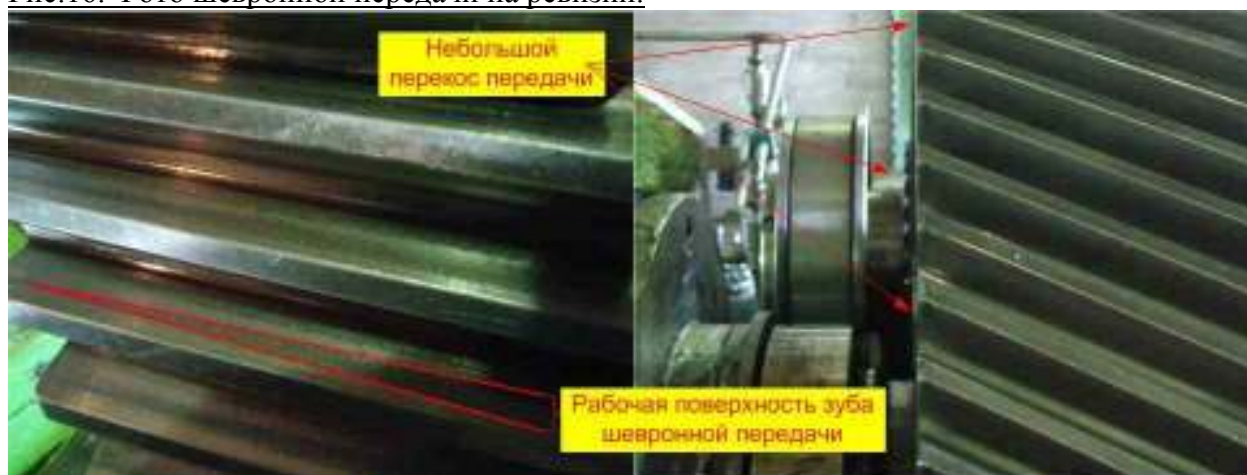
Рис.16. Фото шевронной передачи на ревизии.

В результате ревизии редуктора экструдера поз. А-404/1 выявлен небольшой перекося шевронной передачи. Поскольку ремонт данного дефекта длительный, были разработаны корректирующие мероприятия по устранению дефекта в период остановочного ремонта (ревизия и ремонт посадочных мест подшипников редуктора, параллельную укладку валов и шевронной передачи), а до ремонта организован периодический контроль параметров вибрации.

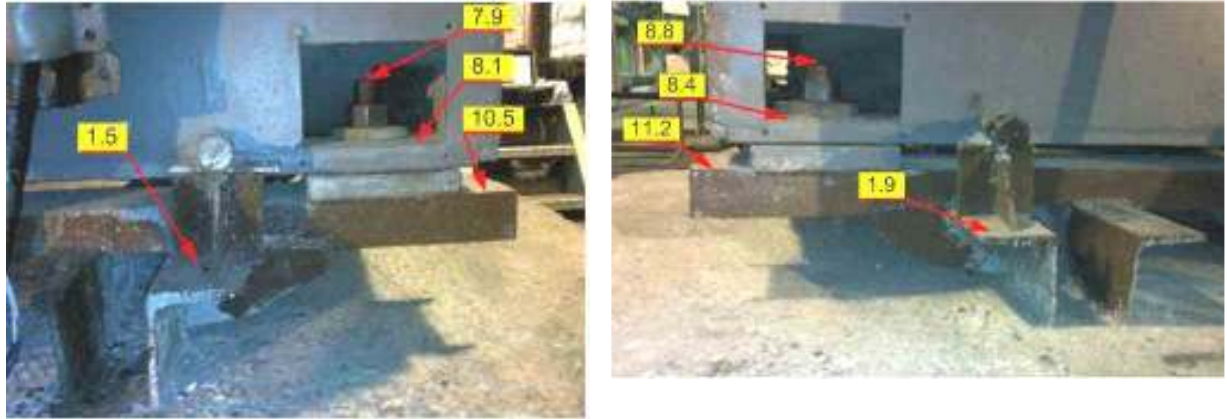
Рис.17. Фото опорной конструкции электродвигателя насосного агрегата СЭ. Опор 1,2 (задняя левая лапа двигателя, задняя правая лапа двигателя соответственно). Контурная диаграмма опоры 1 Электродвигателя Шпилька-Лапа-Рама-Закладная фундамента.

*Комментарии:* Из-за длительного технологического простоя агрегата вибрационное обследование до ремонта не проводилось, дефект опорной системы можно было определить ещё ранее. Однако агрегат после ремонта не проходил регламентную обкатку. В течение 2011г. были проведены строительно-монтажные работы на данной позиции по замене рамы и фундамента.

**Рекомендации:** Произвести укрепление опорной конструкции опоры №1, ревизию муфтового соединения.

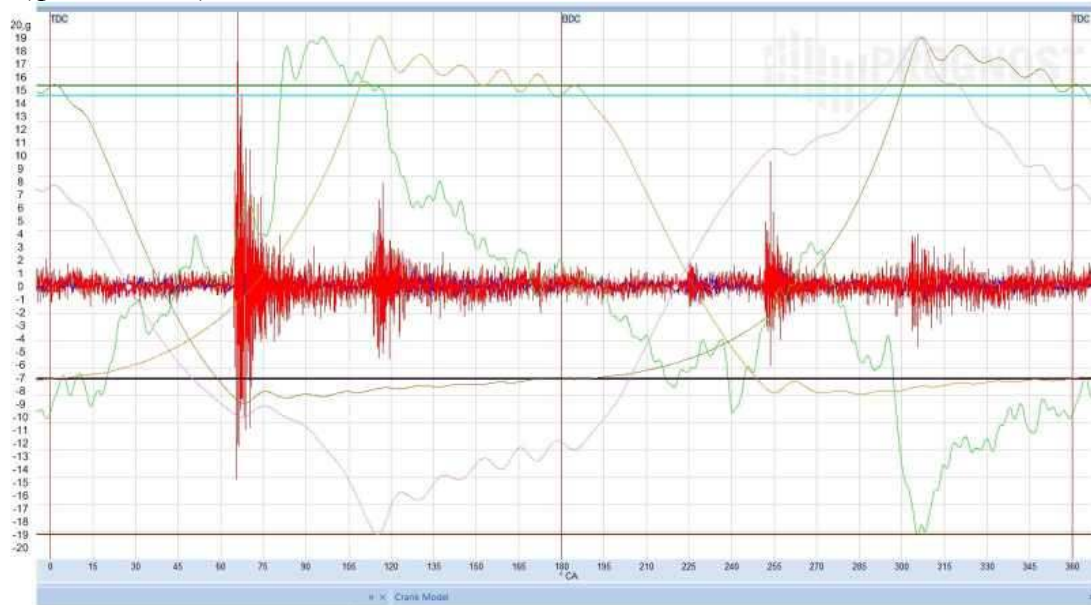
При использовании сегментированного анализа вибрации, сигналов виброускорения используя стационарную систему Prognost совместно со специалистами фирмы «Новые технологии мониторинга» выявили неисправность всасывающего клапана со стороны крышки цилиндра №4.

Рис.23. Сигнал виброускорения 4-го цилиндра компрессора поршневого РТ1.4М16-12,5/17-281М1 поз.А-124 (красный), сигналы с датчиков давления со стороны головки цилиндра (коричневый), со стороны коленчатого вала (зелёный) и усилия поршневого штока (фиолетовый). Дата обследования: 24.01.2012

В период ремонта рекомендовали заменить всасывающий клапан цилиндра №4 со стороны головки цилиндра.

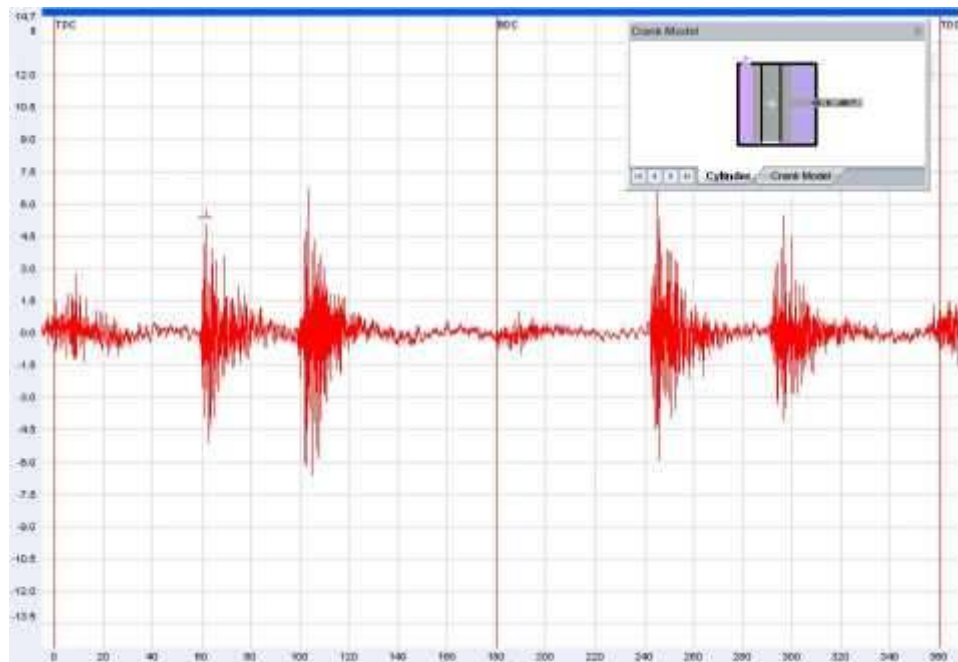
Рис.24. Сигнал виброускорения цилиндра 4 компрессора поршневого РТ1.4М16-12,5/17-281М1 поз.А-124 на 15.02.2012. После ремонта.

В ходе ремонта клапан был заменён, в результате вибрация значительно снизилась (в 1.5 раза).

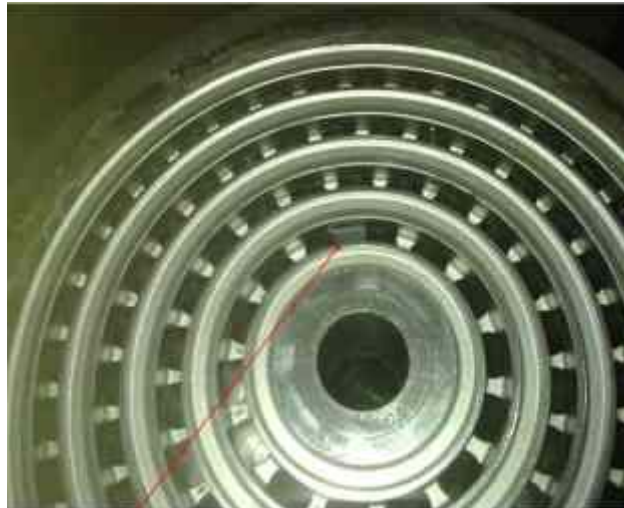
Рис.26. Фото всасывающего клапана 4-го цилиндра компрессора поршневого РТ1.4М16-12,5/17-281М1 поз.А-124.

При вскрытии клапана в канавке под пластиной клапана обнаружился обломок материала, из которого изготовлены кольца цилиндра. При работе компрессора в процессе открытия клапана обломок вызывал вибрацию при прохождении газа сквозь клапан. Оказалось, что клапан исправен, но мог выйти из строя при измельчении материала обломка и попадании его под пластину клапана. Кроме того, по наличию обломка можно предположить, что одно из колец указанного цилиндра требует замены при следующем ремонте.

Под пластиной клапана в канавке обнаружен обломок кольца (поршневое кольцо или опорно-направляющее).
