## Протокол диагностирования

Производство полиэтилена

**Цех:** Установка полимеризации этилена (ц.408)  
**Агрегат:** Насос центробежный HG1D-150/4/64A-93 поз.Б-601/4  
**Дата диагноза:** 22.11.2016 15:30:06  
**Дата следующего осмотра:** **24.11.2016.**  
**Частота вращения:** 2 990.55 об/мин.

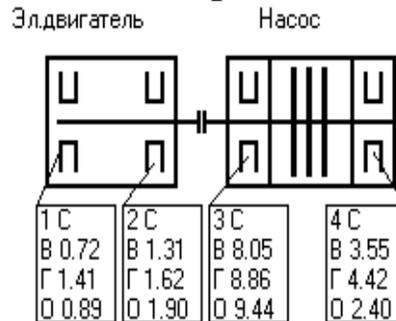
### Схема агрегата

Вероятн.,%	Сила	Название дефекта
68	Средний	Эллипсность подшипника 1
84	Средний	Дефект опорного подшипника 2
95	Средний	Эллипсность подшипника 2

Вероятн.,%	Сила	Название дефекта
81	Средний	Дефект опорного подшипника 4
<b>95</b>	<b>Сильный</b>	<b>Повышенная вибрация на опоре 3</b>
80	Средний	Дисбаланс вала насоса
<b>95</b>	<b>Сильный</b>	<b>Дефект рабочего колеса</b>
95	Средний	Дефект опорного подшипника 3
76	Средний	Отсутствие жесткости крепления опоры 4
95	Средний	Эллипсность подшипника 4

Опора	V <sub>max</sub>	V <sub>вер.</sub>	V <sub>гор.</sub>	V <sub>ос.</sub>
1	7.1	0.717	1.408	0.888
2	7.1	1.315	1.619	1.902
3	7.1	<b>8.051</b>	<b>8.862</b>	<b>9.439</b>
4	7.1	3.545	4.422	2.403

Дефекты подшипников электродвигателя не критичны. Вероятной причиной выявленных дефектов является «дефект рабочего колеса» расположенного вблизи опоры 3, возможно вследствие «дефекта рабочего колеса» возникает дисбаланс ротора и проявляются дефекты подшипниковых опор №3 и №4 насоса.

1. Произвести ремонт насоса. В ходе ремонта произвести замену дефектного рабочего колеса, проверить ротор насоса (в сборе) на дисбаланс и на биение.
2. Произвести ревизию подшипниковых опор насоса.
3. Уточнить количество пазов статора и количество стержней бел.клетки для диагностирования на наличие/отсутствие дефекта электромагнитной системы электродвигателя – передать информацию в группу ВД.
4. Информировать о принятых мерах и оформить заявку в группу ВД в установленном порядке на ВД при обкатке агрегата после ремонта.
