# ПРАКТИЧЕСКИЙ РЕЗУЛЬТАТ РАБОТ ПО ПЕРЕХОДУ К ОБСЛУЖИВАНИЮ ОБОРУДОВАНИЯ ПО ТЕХНИЧЕСКОМУ СОСТОЯНИЮ НА ПРЕДПРИЯТИИ ООО «ТОМСКНЕФТЕХИМ»

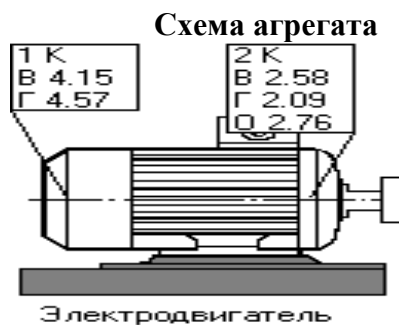
Вероятн.,%	Сила	Название дефекта
78	Средний	Отсутствие жесткости крепления опоры 1
82	Средний	Отсутствие жесткости крепления опоры 2
80	Средний	Незакрепленность агрегата к фундаменту
95	Сильный	Повышенная вибрация на опоре 1
95	Сильный	Повышенная вибрация на опоре 2

Оценка: **Недопустимо после ремонта.**

Измерения вибрации в режиме реального времени показали, что уровень СКЗ виброскорости в горизонтальном направлении является не стабильным и изменяется от 3 мм/с до 6 мм/с, с периодичностью 1 минута, при этом вибрация в вертикальном направлении (4,1 мм/с) практически не меняется.

Проведенные исследовательские мероприятия позволяют сделать предположение, что высокий уровень вибрации и ее нестабильность в горизонтальном направлении являются следствием недостаточной площади опорной поверхности лап электродвигателя.

В результате «принудительного» притягивания лап происходила деформация корпуса электродвигателя, что приводит к высоким уровням вибрации.

Увеличить опорную поверхность прилегания лап электродвигателя к раме.

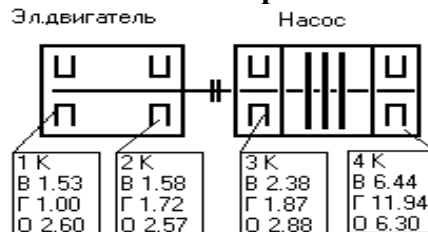
Вероятн.,%	Сила	Название дефекта
95	Сильный	Повышенная вибрация на опоре 4
95	Сильный	Дефект рабочего колеса
95	Сильный	Дефект подшипника 4

Оценка: **Останов** (агрегат имеет существенные дефекты, эксплуатация не разрешается).

Основными причинами повышенной вибрации агрегата являются: дефект рабочего колеса насоса (См. Рис.13), дефект подшипника опоры №4 (См. Рис.14).

Произвести замену подшипника опоры 4, ремонт/замену рабочего колеса насоса.

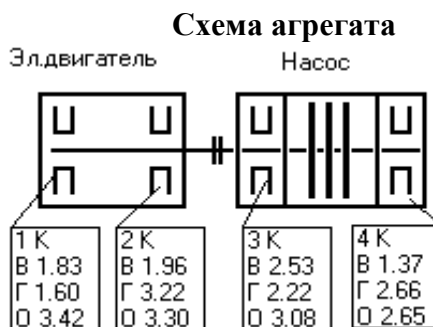
Исправен

Оценка: **Допустимо.**

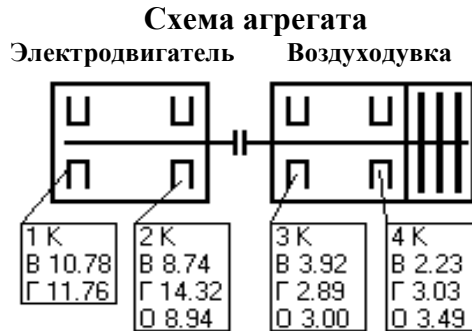
Вероятн.,%	Сила	Название дефекта
78	Средний	Отсутствие жесткости крепления опоры 1,2
82	Средний	Отсутствие жесткости крепления опоры 2
80	Средний	Незакрепленность агрегата к фундаменту
95	Сильный	Повышенная вибрация на опоре 1,2

Вероятн.,%	Сила	Название дефекта
78	Средний	Несоосность валов агрегата

Оценка: **Останов** (агрегат имеет существенные дефекты, эксплуатация не разрешается).

Основной причиной повышенной вибрации агрегата является отсутствие жёсткости его опорной системы (имеются механические ослабления крепления агрегата в системе «болт-лапа-рама», а также «рама-анкер-фундамент»). Контурная диаграмма распределения вибрации по опорной конструкции агрегата приведена на Рис.18.

Обеспечить жёсткость опорной конструкции агрегата. Произвести замену анкерных болтов под опорами №1 и №2 электродвигателя. Произвести протяжку всех болтовых соединений крепления станины агрегата к раме (по опорам: 1, 2, 3, 4).

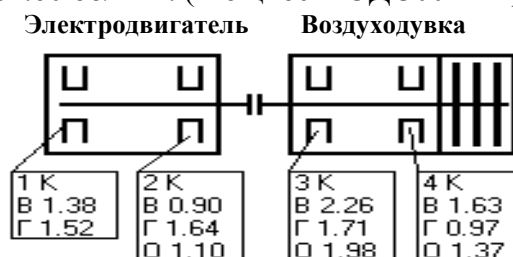
Исправен

Оценка: **Допустимо после ремонта.**

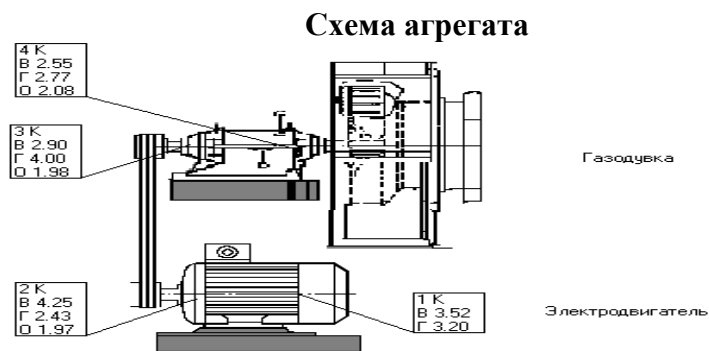
Исправен		
<b>Газодувка</b>		
Вероятн.,%	Сила	Название дефекта
95	Средний	Дефект подшипников опор 3 и 4

**Комментарии:** Уровень СКЗ виброускорения подшипников опор 3 и 4 составляет – **101,23 м/с<sup>2</sup>** и **95,72 м/с<sup>2</sup>**, что свидетельствует о повышенном трении в подшипниковых узлах, См.Рис.22.

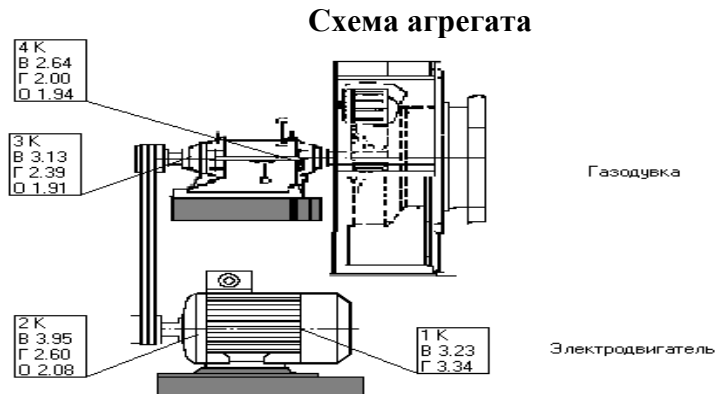
Исправен

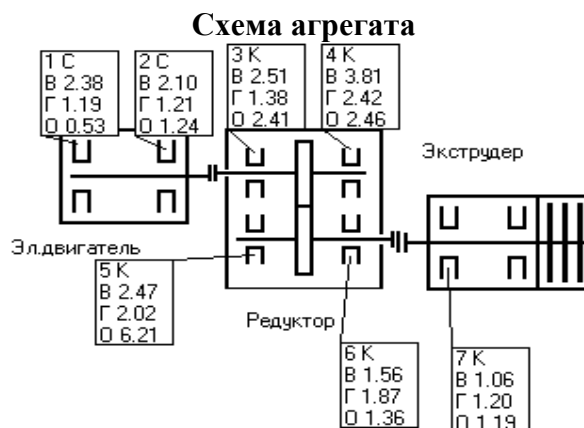
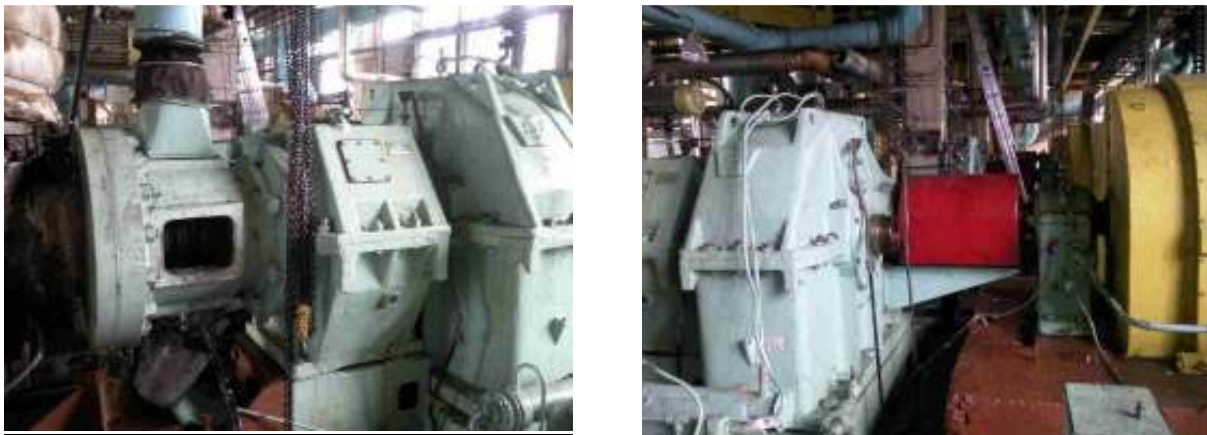
Рис.14. Фото Экструдер ЧПСп 320x10 поз.А-404/1

Вероятн.,%	Сила	Название дефекта
95	Сильный	Дефект зубчатого зацепления редуктора
95	Сильный	Несоосность валов редуктора

Оценка: **Требуется принятия мер** (допускается непродолжительная эксплуатация, характеризует наличие существенных дефектов и повышенную вероятность отказа).

Возбуждение второй гармоники зубчатого зацепления вызвано несоосностью валов редуктора. Вследствие данного дефекта наблюдается повышенное значение СКЗ виброскорости в осевом направлении на опоре № 5.

В результате ревизии редуктора экструдера поз. А-404/1 выявлен небольшой перекося шевронной передачи. Поскольку ремонт данного дефекта длительный, были разработаны корректирующие мероприятия по устранению дефекта в период остановочного ремонта (ревизия и ремонт посадочных мест подшипников редуктора, параллельную укладку валов и шевронной передачи), а до ремонта организован периодический контроль параметров вибрации.

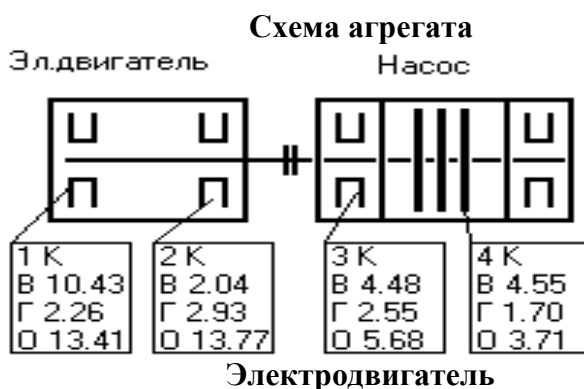
Вероятн.,%	Сила	Название дефекта
95	Сильный	Повышенная вибрация на опоре 1,2

Вероятн.,%	Сила	Название дефекта
86	Средний	Дефект зацепления муфты

*Комментарии:* Из-за длительного технологического простоя агрегата вибрационное обследование до ремонта не проводилось, дефект опорной системы можно было определить ещё ранее. Однако агрегат после ремонта не проходил регламентную обкатку. В течение 2011г. были проведены строительно-монтажные работы на данной позиции по замене рамы и фундамента.

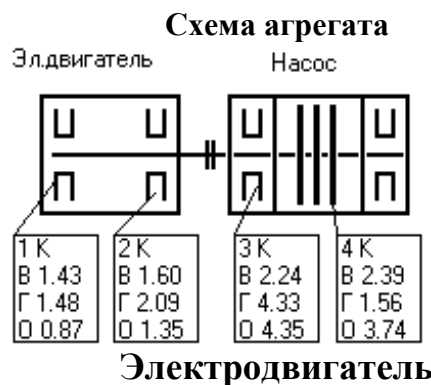
Исправен

Вероятн.,%	Сила	Название дефекта
86	Средний	Дефект зацепления муфты

**Комментарии:** Дефект зацепления муфты не критичен, требуется периодический вибромониторинг состояния агрегата.

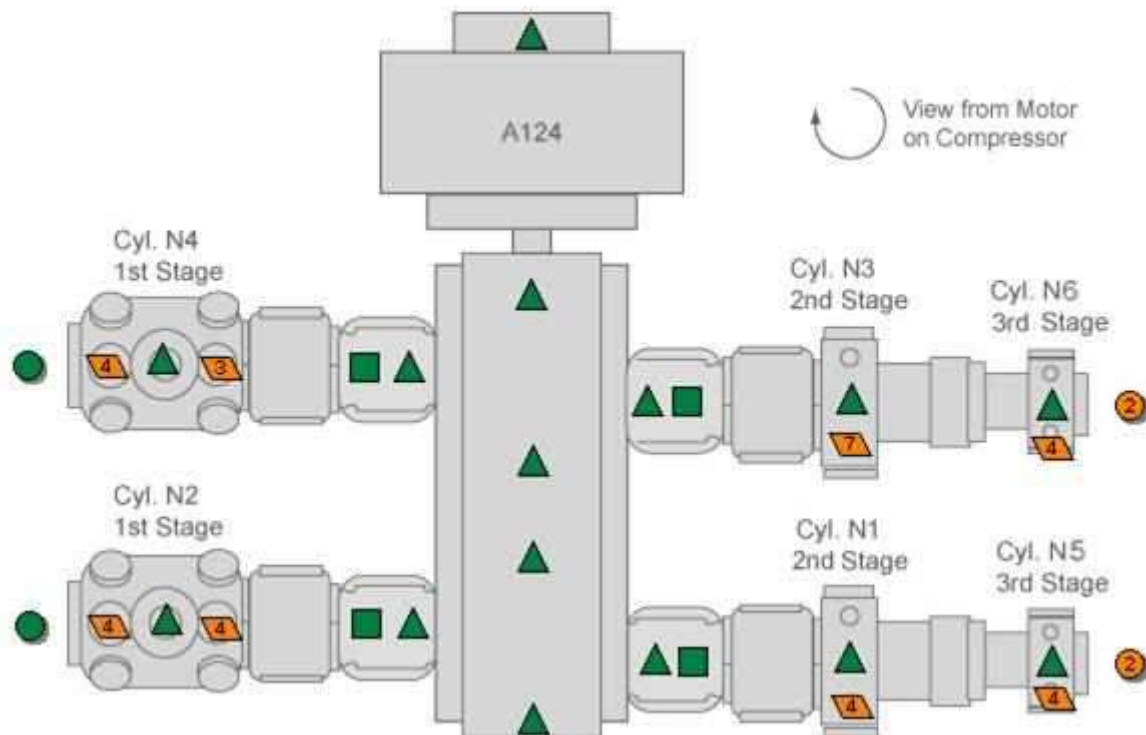
При использовании сегментированного анализа вибрации, сигналов виброускорения используя стационарную систему Prognost совместно со специалистами фирмы «Новые технологии мониторинга» выявили неисправность всасывающего клапана со стороны крышки цилиндра №4.

В ходе ремонта клапан был заменён, в результате вибрация значительно снизилась (в 1.5 раза).

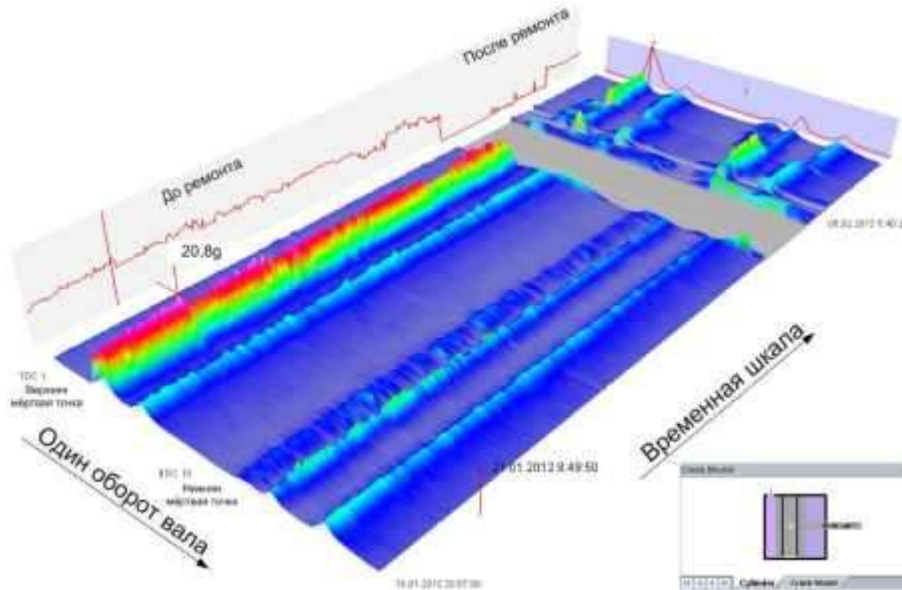
Рис.25. 3D-Спектр амплитуды виброускорения 4-го цилиндра компрессора поршневого РТ1.4М16-12,5/17-281М1 поз.А-124.

При вскрытии клапана в канавке под пластиной клапана обнаружился обломок материала, из которого изготовлены кольца цилиндра. При работе компрессора в процессе открытия клапана обломок вызывал вибрацию при прохождении газа сквозь клапан. Оказалось, что клапан исправен, но мог выйти из строя при измельчении материала обломка и попадании его под пластину клапана. Кроме того, по наличию обломка можно предположить, что одно из колец указанного цилиндра требует замены при следующем ремонте.
